真空多层绝热管道结露、结冰问题分析研究

摘 要: 本文对某发射场部分真空多层绝热管道外表面结露、局部结冰问题进行了详细的分析, 提出改进措施, 为后续真空绝热管道的生产提供借鉴。

某发射场在对氧氮库区到某塔架的 DN150 真空多层绝热管道进行液氮调试时, 发现部分真空多层绝热管道存在不同程度的结露、局部结冰现象, 问题管道数量 18 根, 包括分子筛处、波纹管处局部结露管道数量 6 根, 满管结露数量 10 根, 局部结冰管道数量 2 根。

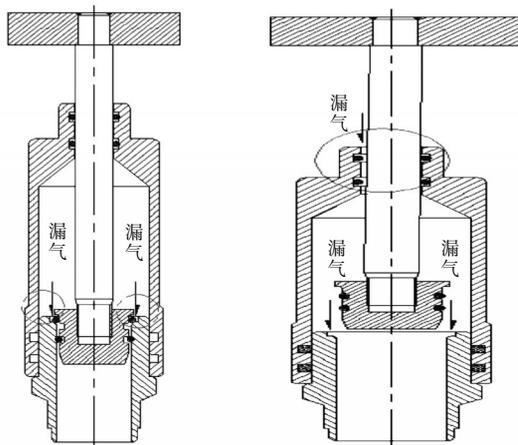
图 1 按压不彻底泄漏图 Fig.1 Diagram of leakage due to pressing no thorough
图 2 插拔角度不当泄露图 Fig.2 Leak diagram due to improper angle drawing

因, 查看真空封口接头密封形式, 在进行封口时, 若按压不彻底, 或插拔角度过大, 易造成密封不完全或密封圈脱离密封槽的情况, 因此导致泄漏率增大, 进而影响了夹层真空度。如图 1、图 2 所示。

对现场几根管道的密封情况进行查验, 发现密封圈完好, 但有部分密封圈脱离密封槽, 与理论分析吻合。因此, 满管结露现象主要是因为真空管道封口操作不当导致密封圈密封不完全所致。

(3)优化真空封口接头密封形式,降低泄漏隐患。

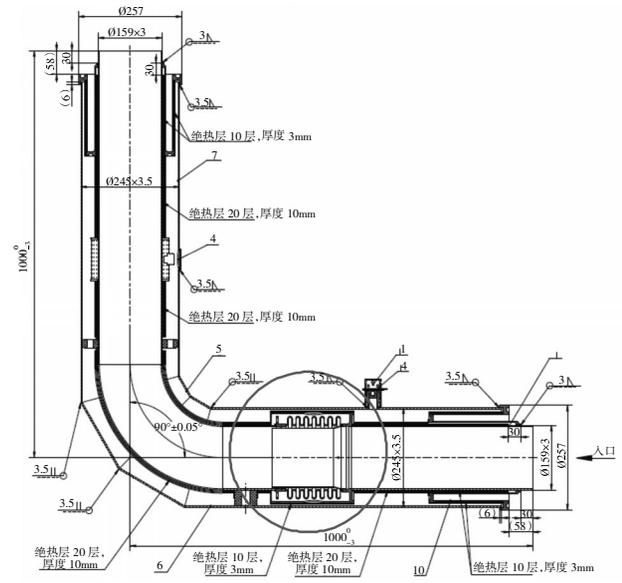
图 3 真空弯头结构图 Fig.3 Structure diagram of vacuum elbow

当外管壁温低于 0℃ 达到凝固点以后就会发生管道结冰现象, 引起结冰现象有两方面原因: 一、夹层真空度过高; 二、夹层内、外管短路。若夹层真空度过高为主因, 则管道会出现全部结冰现象, 与实际情况不符, 可以排除。因此, 主要考虑内外管短路的情况, 且根据管道结冰的位置, 管

道结冰处在内波纹管处, 对比图纸 3 可知, 内波纹管外壁玻璃纤维布搭接外管内壁导致管道结冰。

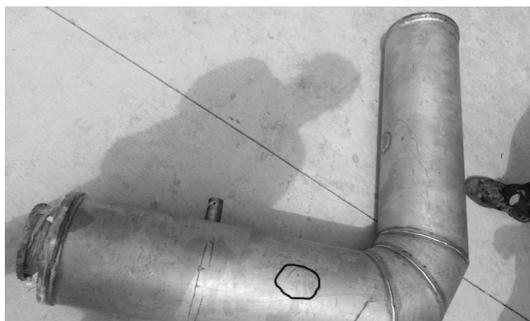
为此, 现场对一根 DN150 的弯管进行解剖, 发现内波纹管外套管与外管内壁间隔较小, 不足 0.01m, 且内波纹管外套管边缘处玻璃纤维布翘起, 玻璃纤维丝伸长高度约 0.05m, 与外管内壁连接。因此断定结冰现象的主因是内、外管短路。解剖情况见图 4、图 5 所示。

图 4 管道结冰位置

针对局部结冰情况, 对问题管道(共两根)进

行更换。

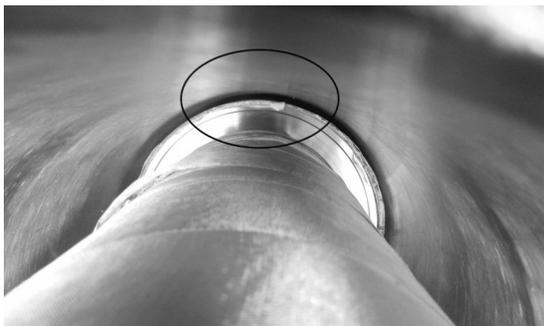
Fig.5 The overlapping of inner bellows and inner wall of outer tube

(2)对缠绕工艺进行深入研究,探寻更合理的缠绕方式,降低内、外管道搭接的概率。
